湖州倍格曼新材料股份有限公司
土壤和地下水自行监测报告

编制单位：湖州中一检测研究院有限公司

2024年9月

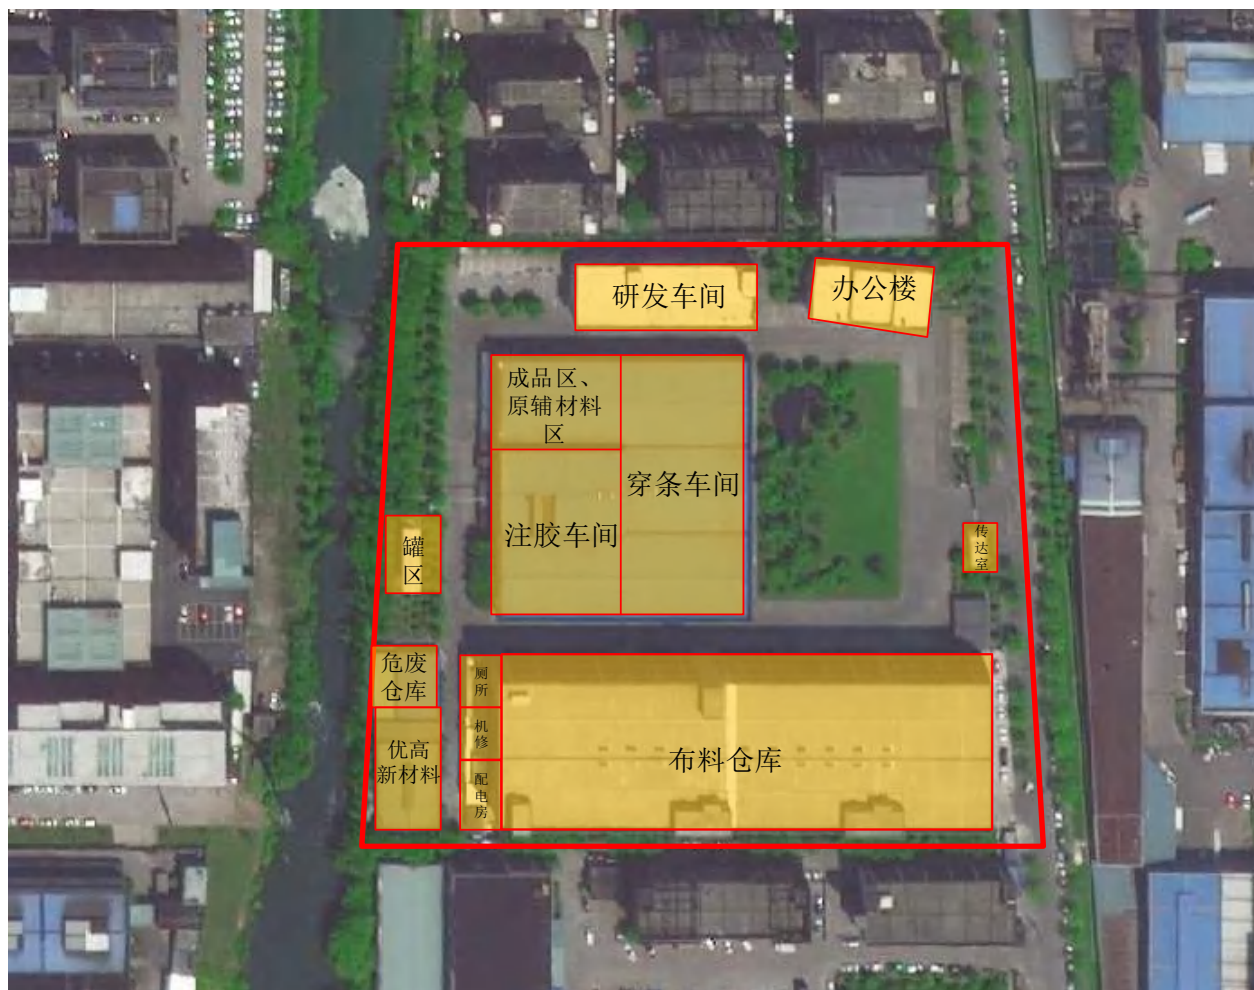
图 4.2-1 (1) 湖州倍格曼新材料股份有限公司平面布置情况

根据相关资料以及现场确认企业平面布置以及各功能区分布见图 4.2-1 和表 4.2-1，企业雨污水管网分布见图 4.2-2 和 4.2-3。

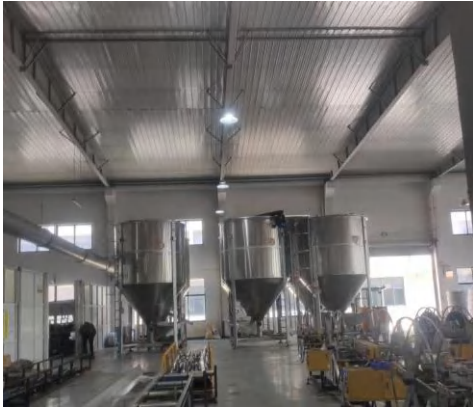
生产设备

注胶车间：现场踏勘发现生产活动均在车间内部，防雨水；该区域地面均有硬化，现场未见有明显裂缝和污染痕迹；反应釜、冷却釜等设备周围未发现泄漏情况。

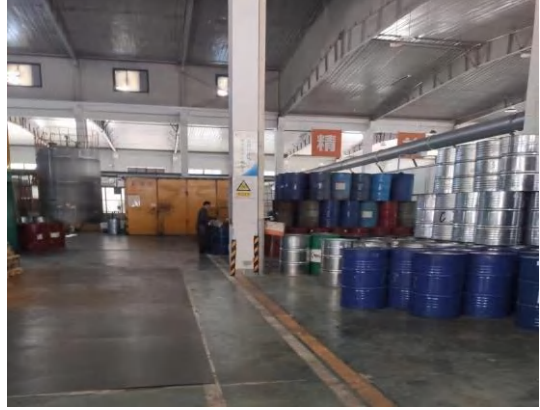
原辅料仓库

原辅料仓库：贮存有聚醚多元醇、色浆等液体原辅材料，现场踏勘发现该区域地面均有硬化，现场未见有明显裂缝和污染痕迹。

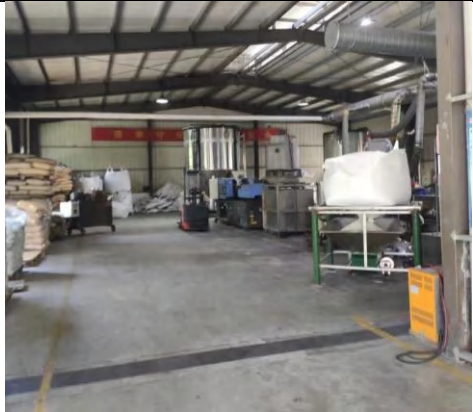
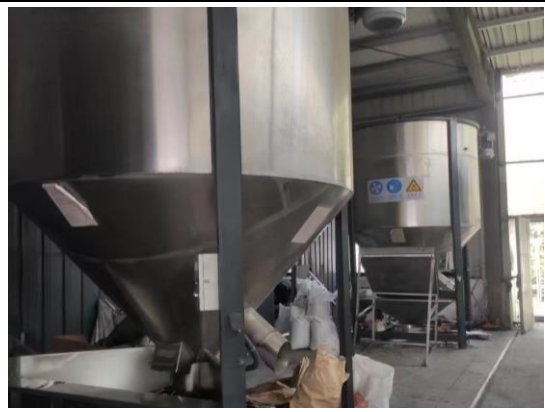
优高新材料车间一

优高新材料车间：存在循环水地下管道，位于0~50cm深。车间位于厂区西南侧，现场踏勘发现生产活动均在车间内部，防雨水；该车间地面均有硬化，现场未见有明显裂缝和污染痕迹。

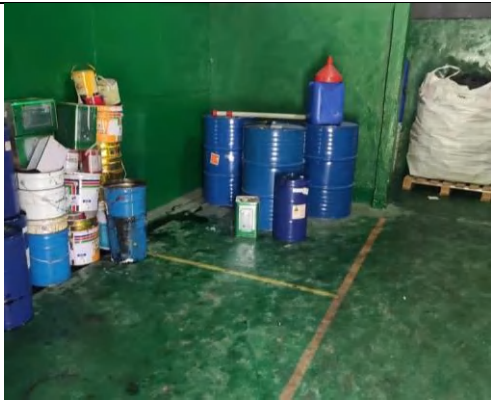
危废仓库

危废仓库：仓库危废地面已采取防腐防渗措施，地面无破损和裂隙；危废仓库裙角设有导流沟和集水池；危险废物采用桶装或袋装，未出现洒落等情况。

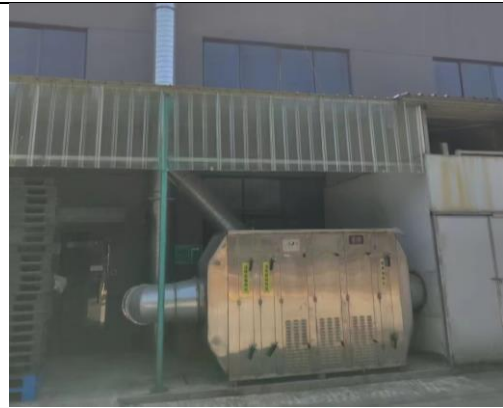
废气处理设施

废气处理设施：企业废气处理装置主要处理的废气为挤出废气，处理工艺为活性炭吸附。

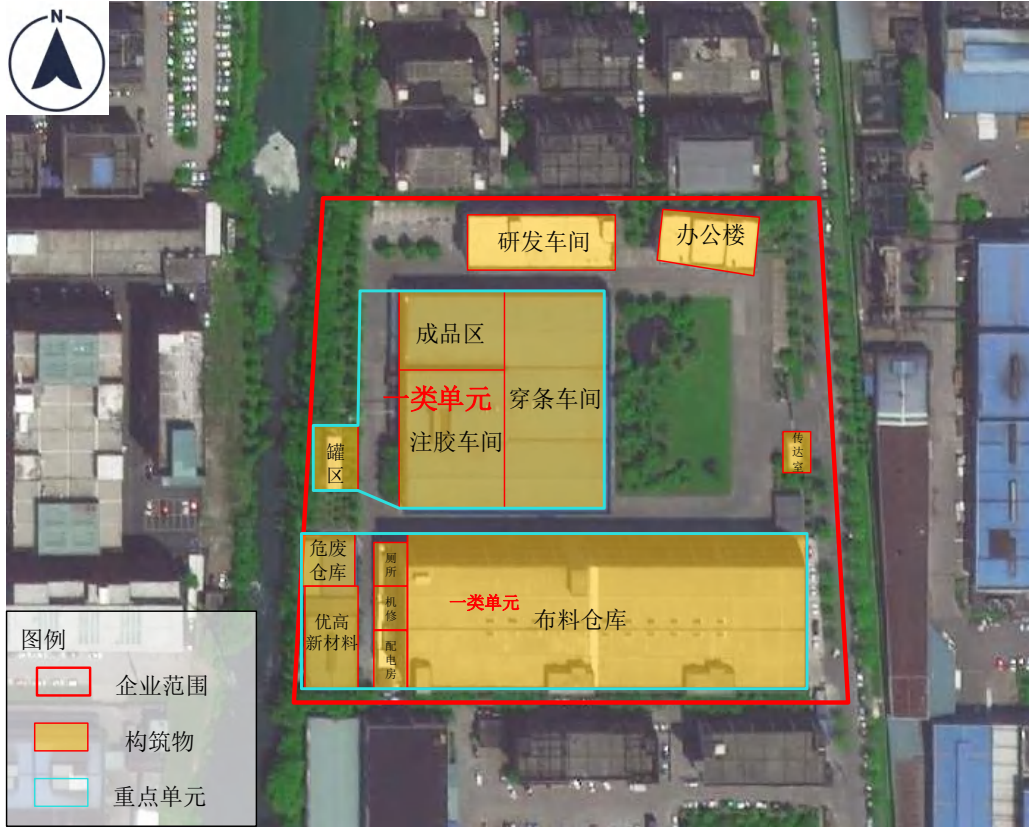
图 5.2-1 湖州倍格曼新材料股份有限公司重点单元分布

重点监测单元	重点区域名称	识别依据	涉及的特征污染物
一类单元	成品仓库、原辅料仓库、注胶车间、穿条车间、周转罐区、液体罐区（5660 m ² ）	<p>成品仓库、原辅料仓库、注胶车间、穿条车间、周转罐区：主要为聚酰胺（PA66 尼龙）、聚醚多元醇、蓖麻油、丙三醇（不再使用）、清洗剂(DMF)、色浆等原辅料，周转罐区使用时间久，存在接地式储罐，渗漏的风险较大且不易被发现。注胶车间内设备主要为反应釜，不接地，未发现渗漏情况；穿条车间平面布置有所变动，项目生产过程中，涉及有毒有害物质的产生。</p> <p>液体罐区：主要为聚醚多元醇（聚环氧丙烷环氧乙烷三醇），罐区内具有防渗阻隔设施，且能防治雨水进入或者及时有效派出雨水；渗漏、流失的液体能够得到有效收集并定期清理；围堰和地面防腐防渗清洁、干爽、防腐无破损，储罐罐体无裂纹、开裂。储罐为接地式储罐，渗漏的风险较大且不易被发现。。</p>	二甲基甲酰胺、氨、石油烃
一类单元	布料仓库（原倍格曼原辅料仓库）、危废仓库、优高新材料车间（7485 m ² ）	<p>布料仓库：目前不产生污染，车间改造前为倍格曼原辅料仓库，存在时间久，车间内历史情况不明存在渗漏的风险，因此将其纳入重点区域。</p> <p>危废仓库：主要贮存各类危废（废清洗剂、废包装桶、废活性炭、废机油）。仓库危废地面已采取防腐防渗措施，地面无破损和裂隙；危废仓库裙角设有导流沟和集水池；危险废物采用桶装或袋装，未出现洒落等情况。</p>	二甲基甲酰胺、氨、石油烃

重点监测单元	重点区域名称	识别依据	涉及的特征污染物
		优高新材料车间：车间循环水与物料（尼龙66，尼龙66产生游离氨）进行接触，属于废水，涉及有毒有害物质。地下存在循环冷却水管道，渗漏的风险较大且不易被发现。

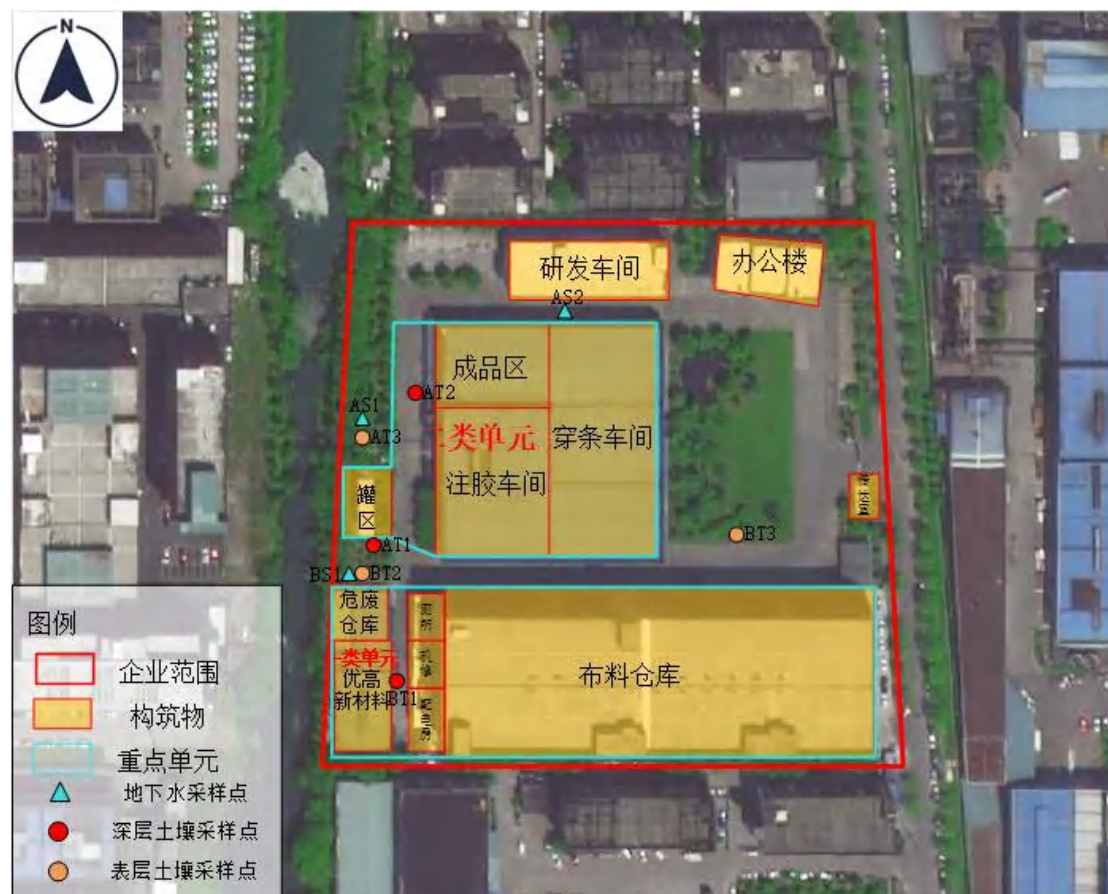
图 6.1-1 湖州倍格曼新材料股份有限公司方案布置图

根据以上技术导则及规范要求，本次企业自行监测调查布设土壤监测点位 6 个（3 个深层样，3 个表层样），地下水监测点 4 个（含地块外布设 1 个地下水对照点）。本次调查还需采集不少于样品总数 10% 的土壤样品和 10% 地下水样品。监测点位布设图见图 6.1-1~3。
