湖州倍格曼新材料股份有限公司
土壤和地下水自行监测报告

2025年10月

建设单位：湖州倍格曼新材料股份有限公司

编制单位：湖州中一检测研究院有限公司

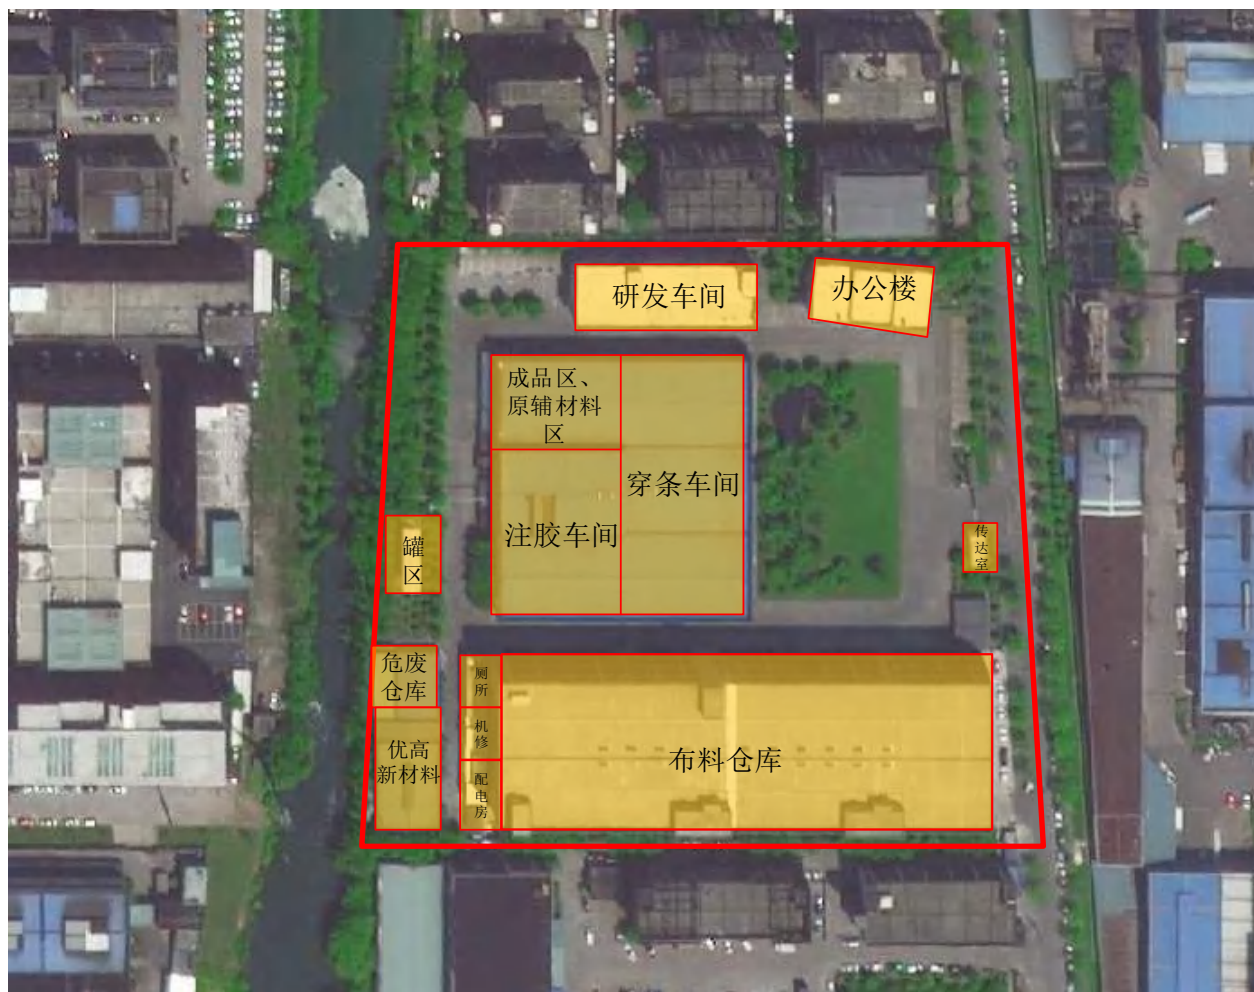
图 4.2-1 (1) 湖州倍格曼新材料股份有限公司平面布置情况

根据相关资料以及现场确认企业平面布置以及各功能区分布见图 4.2-1 和表 4.2-1，企业雨污水管网分布见图 4.2-2 和 4.2-3。

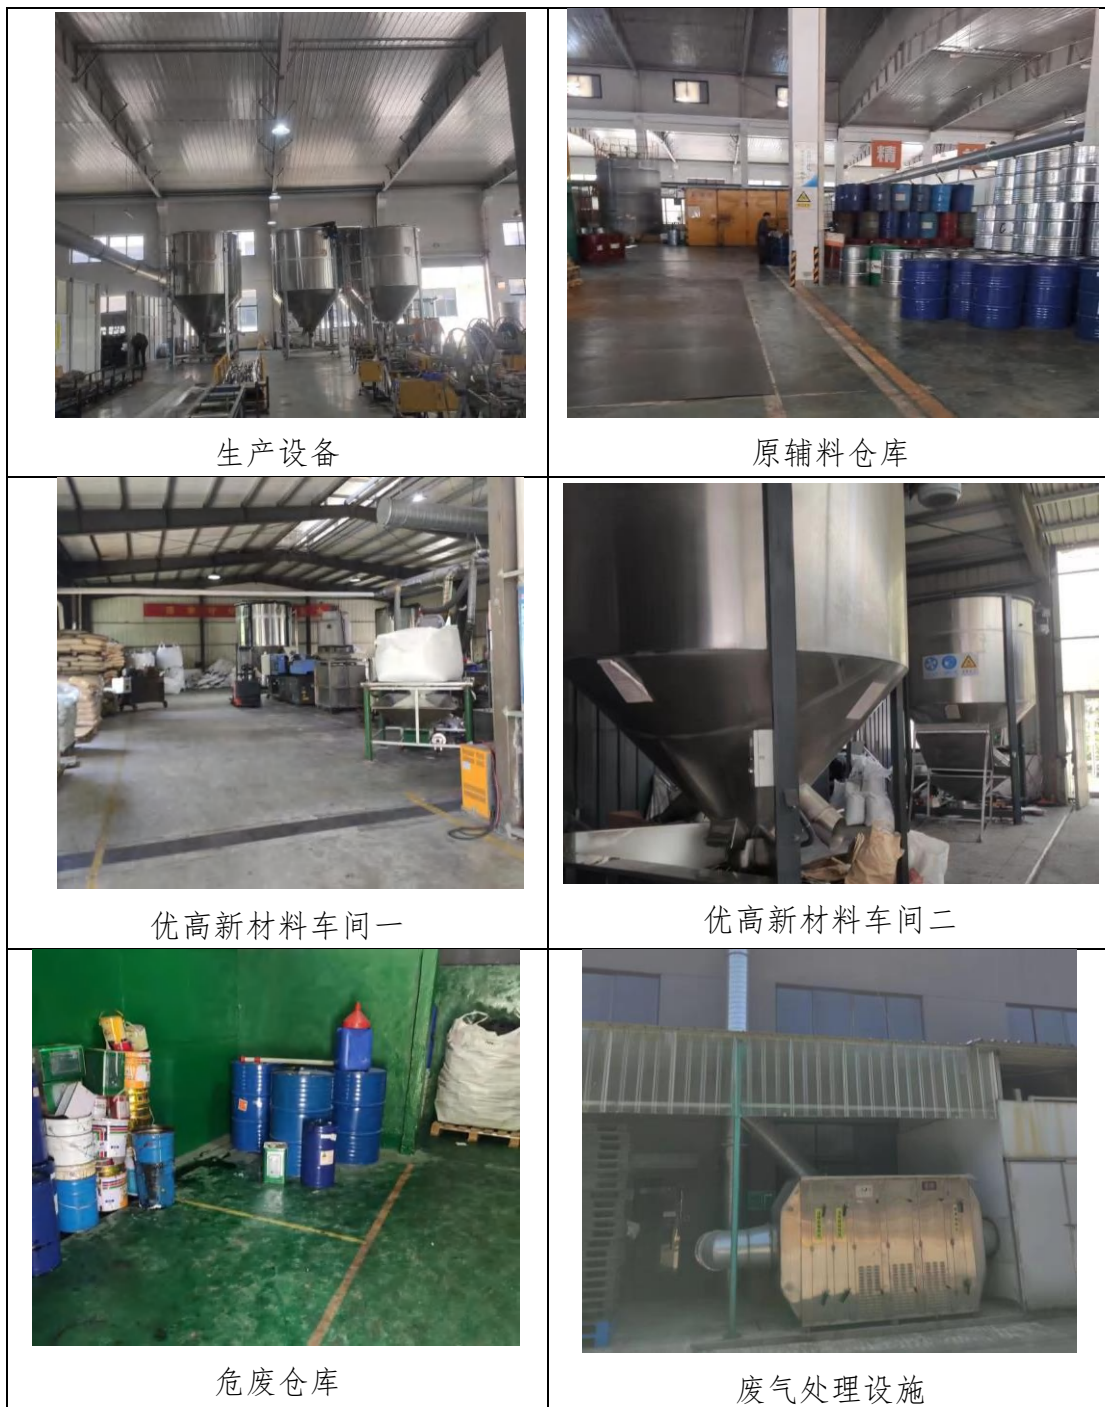
表 4.3-1 重点区域、重点设施现场踏勘照片

液体罐区：储罐为接地储罐，罐区位于厂区西侧，主要贮存原料为聚环氧丙烷环氧乙烷三醇。现场踏勘过程中对该罐区进行了详细的勘察，罐区内具有防渗阻隔设施，且能防治雨水进入或者及时有效派出雨水；渗漏、流失的液体能够得到有效收集并定期清理；围堰和地面防腐防渗清洁、干爽、防腐无破损，储罐罐体无裂纹、开裂。

车间内周转罐区：周转罐为接地罐体，周转罐区位于注胶车间内北侧。现场踏勘过程中对该罐区进行了详细的勘察，该罐区位于车间内，不存在漏雨，罐区

内具有防渗阻隔设施，围堰和地面防腐防渗清洁、干爽、防腐无破损，储罐罐体无裂纹、开裂。

注胶车间：现场踏勘发现生产活动均在车间内部，防雨水；该区域地面均有硬化，现场未见有明显裂缝和污染痕迹；反应釜、冷却釜等设备周围未发现泄漏情况。

成品仓库：项目产品贮存仓库，现场踏勘发现该区域地面均有硬化，现场未见有明显裂缝和污染痕迹。

原辅料仓库：贮存有聚醚多元醇、色浆等液体原辅材料，现场踏勘发现该区域地面均有硬化，现场未见有明显裂缝和污染痕迹。

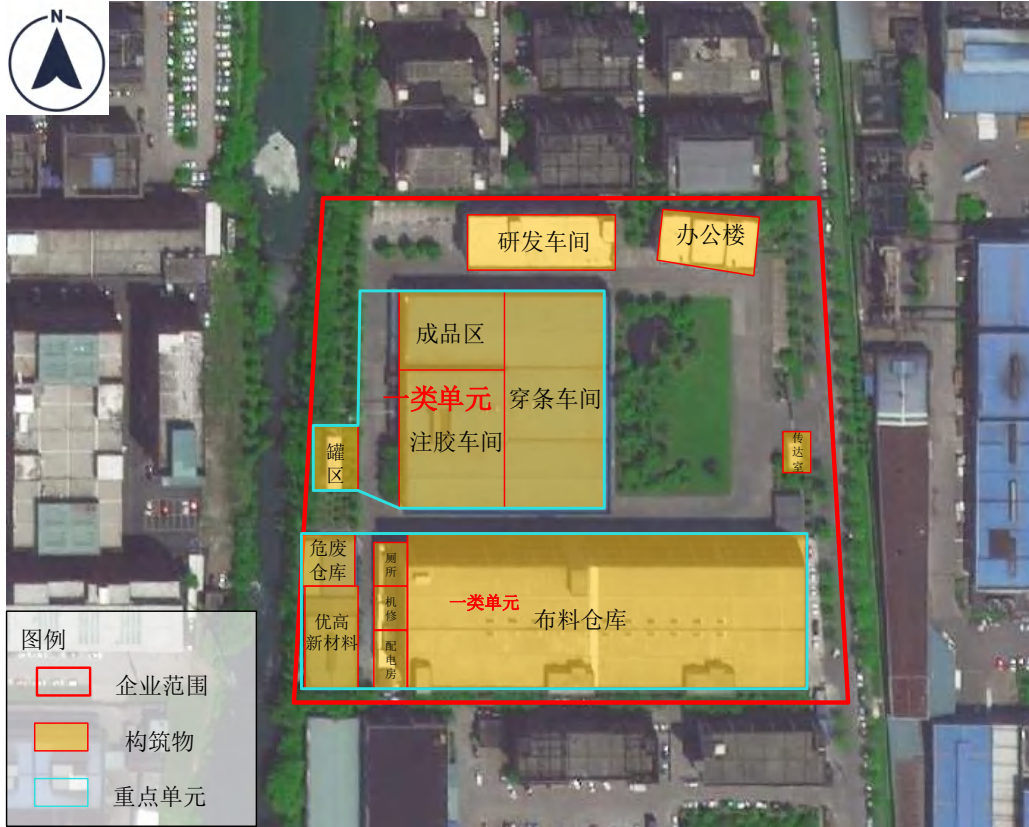
图 5.2-1 湖州倍格曼新材料股份有限公司重点单元分布

重点监测单元	重点区域名称	识别依据	涉及的特征污染物
一类单元	成品仓库、原辅料仓库、注胶车间、穿条车间、周转罐区、液体罐区（5660 m ² ）	<p>成品仓库、原辅料仓库、注胶车间、穿条车间、周转罐区：主要为聚酰胺（PA66 尼龙）、聚醚多元醇、蓖麻油、丙三醇（不再使用）、清洗剂(DMF)、色浆等原辅料，周转罐区使用时间久，存在接地式储罐，渗漏的风险较大且不易被发现。注胶车间内设备主要为反应釜，不接地，未发现渗漏情况；穿条车间平面布置有所变动，项目生产过程中，涉及有毒有害物质的产生。</p> <p>液体罐区：主要为聚醚多元醇（聚环氧丙烷环氧乙烷三醇），罐区内具有防渗阻隔设施，且能防治雨水进入或者及时有效派出雨水；渗漏、流失的液体能够得到有效收集并定期清理；围堰和地面防腐防渗清洁、干爽、防腐无破损，储罐罐体无裂纹、开裂。储罐为接地式储罐，渗漏的风险较大且不易被发现。。</p>	二甲基甲酰胺、氨、石油烃
一类单元	布料仓库（原倍格曼原辅料仓库）、危废仓库、优高新材料车间（7485 m ² ）	<p>布料仓库：目前不产生污染，车间改造前为倍格曼原辅料仓库，存在时间久，车间内历史情况不明存在渗漏的风险，因此将其纳入重点区域。</p> <p>危废仓库：主要贮存各类危废（废清洗剂、废包装桶、废活性炭、废机油、实验废物）。仓库危废地面已采取防腐防渗措施，地面无破损和裂隙；危废仓库裙角设有导流沟和集水池；危险废物采用桶装或袋装，未出现洒落等情况。</p>	pH、二甲基甲酰胺、氨、氨氮、石油烃

重点监测单元	重点区域名称	识别依据	涉及的特征污染物
		优高新材料车间：车间循环水与物料（尼龙66，尼龙66产生游离氨）进行接触，属于废水，涉及有毒有害物质。地下存在循环冷却水管道，渗漏的风险较大且不易被发现。

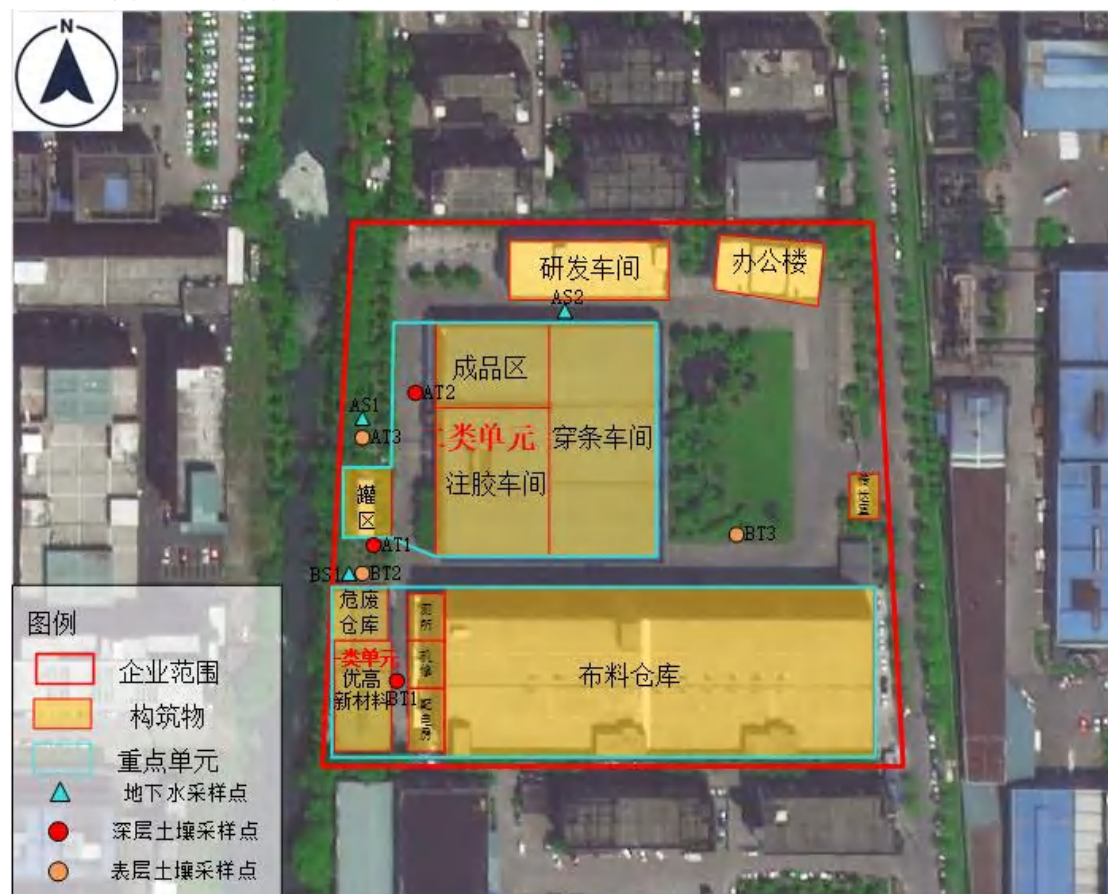
图 6.1-1 湖州倍格曼新材料股份有限公司方案布置图

根据以上技术导则及规范要求，本次企业自行监测调查布设土壤监测点位 6 个（3 个深层样，3 个表层样），地下水监测点 4 个（含地块外布设 1 个地下水对照点）。本次调查还需采集不少于样品总数 10% 的土壤样品和 10% 地下水样品。监测点位布设图见图 6.1-1~3。
